Надгробный камень преткновения: СПЕЦСПЛАВЫ для борьбы с дефектом

Дефект «надгробный камень»

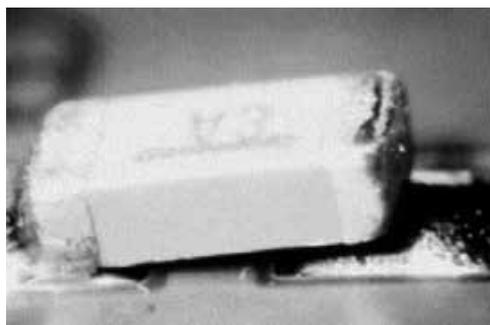
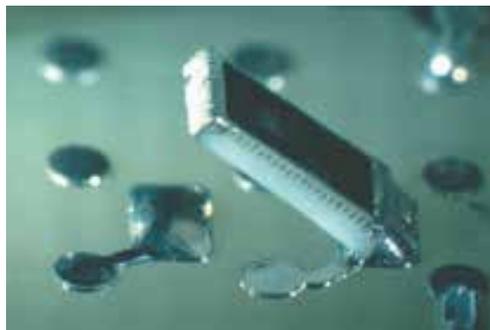
1 Фотографии дефекта «надгробный камень»

Дефект «надгробного камня» известен в технологии поверхностного монтажа уже несколько десятилетий (рис. 1). Несмотря на совершенствование дизайна печатных плат и оптимизацию профилей оплавления все более частое использование миниатюрных компонентов, таких как 0402 и 0201, вывело эту проблему на первый план.

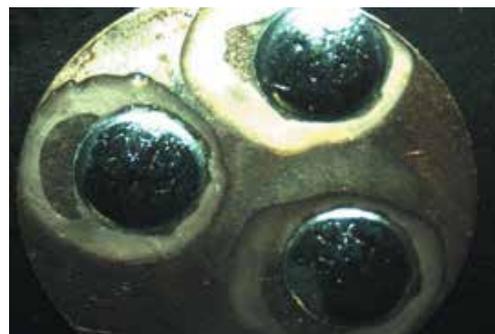
2 Паяльная паста серии NC-SM92 со сплавом Indalloy #100® после оплавления

- Indium NC-SMQ92J Indalloy#100 (паяльная паста с флюсом, не требующим отмывки класса ROL0) **рис 2**.
- Indium 6.4 Indalloy#100 (паяльная паста с водосмываемым флюсом класса OHR1) **рис 3**, **рис 4**.

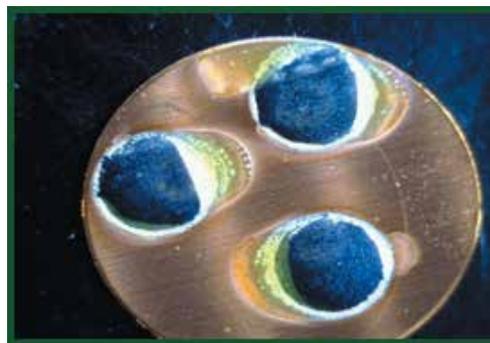
3 Паяльная паста серии Indium6.4 со сплавом Indalloy #100® после оплавления

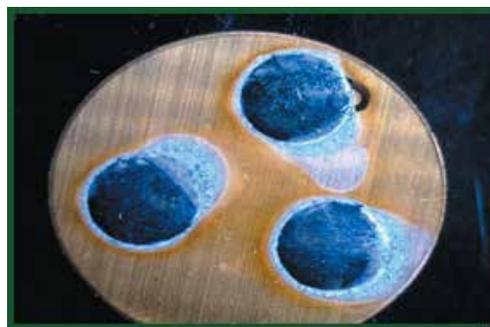
4 Паяльная паста серии Indium6.4 со сплавом Indalloy #100® после отмывки в деионизированной воде

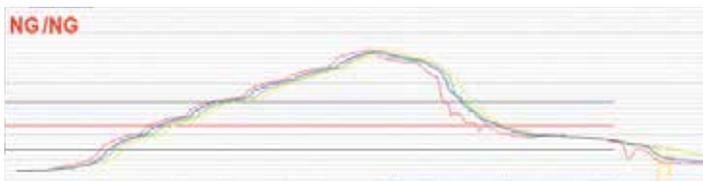
6 Первоначальный температурный профиль печи оплавления

Температурный профиль печи оплавления заказчика показан на рис 6. Технические специалисты Остека усовершенствовали этот профиль, скорректировав зону стабилизации в диапазоне между 155°C и 175°C и продолжительностью более 25 сек рис 7. Именно продолжительная зона стабилизации в данном диапазоне температур позволила обеспечить баланс поверхностного натяжения на обеих сторонах компонента. Таким образом, нагрев всех компонентов на плате происходит до одинаковой температуры, что предотвращает их повреждение от теплового удара.

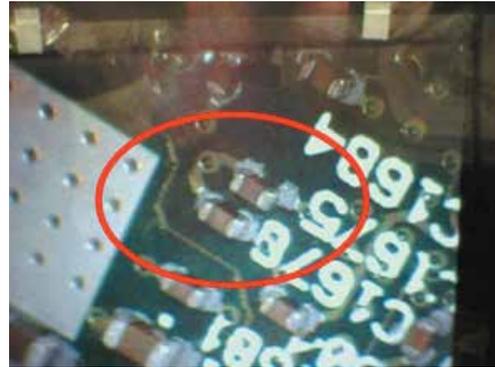
5 Боковое смещение компонентов после установки

После автоматической установки компонентов было обнаружено боковое смещение более чем на 50% шири-

ны контактной поверхности чип-компонента и ширины контактной площадки, что недопустимо ни для одного из классов изделий рис 5. Технические специалисты изменили настройки автомата, в результате чего удалось добиться отсутствия как бокового, так и торцевого смещения. После пайки оплавнением количество «надгробных камней» уменьшилось еще на 15% по сравнению с первоначальными данными.
